**IDENTIFICACIÓN DE ATRACTIVOS TURÍSTICOS  
CULTURALES Y NATURALES DEL QHAPAC ÑAN EN EL  
CANTÓN OÑA, PROVINCIA DEL AZUAY**

Trabajo de grado para optar por el título de Guía Nacional de Turismo  
con equivalente a Técnico Superior

Instituto Superior Tecnológico Internacional ITI

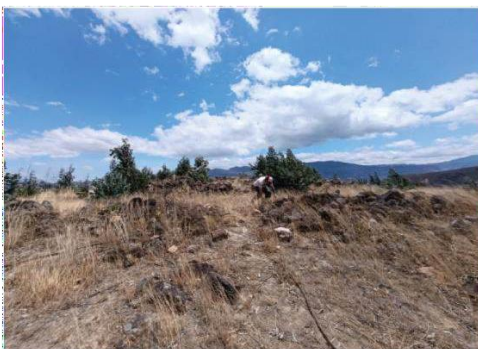
| Descripción de la fotografía: Cima de la Loma de Pucara | | | | | |

| El sector de Oña, en general, presenta una fuerte erosión en toda su extensión, lo que ha sido un factor negativo para la conservación del lugar. Además, el avance de la frontera agrícola y ganadera representa una problemática en la zona, contribuyendo a su deterioro. Esto se ve agravado por la falta de conocimiento sobre el sitio por parte de las personas que habitan en las faldas de la loma de Pucará. | | | | | |

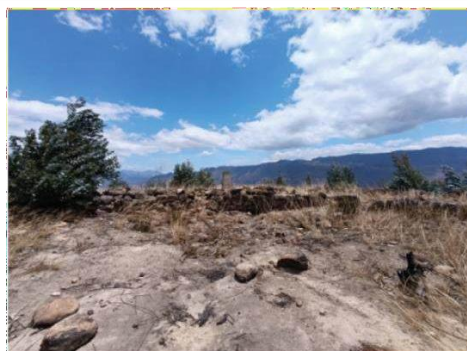
**Descripción de la fotografía:**  
Montículo de piedras pertenece al Pucará

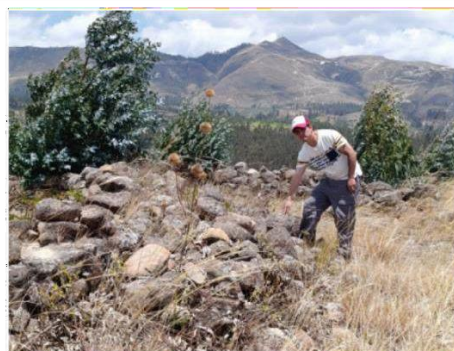
**Descripción de la fotografía:**  
Muro de piedra parte del Pucará

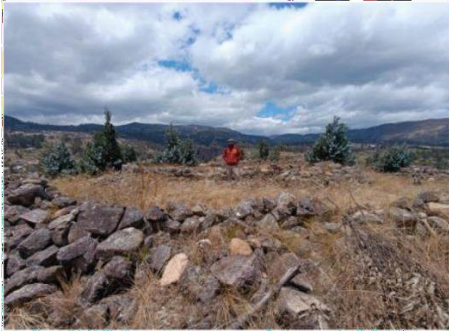
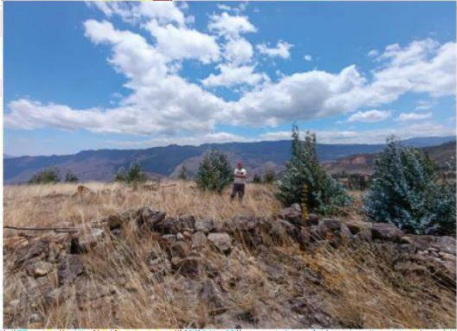
| Descripción de la fotografía:<br>Imagen panorámica del Pucara | Descripción de la fotografía:<br>Muros de la parte de atrás del Pucara |

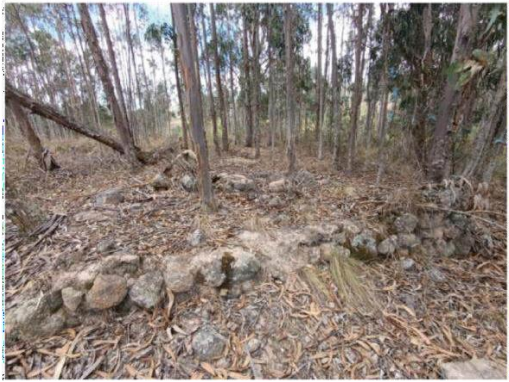
| Descripción de la fotografía: Muros existentes dentro del sitio arqueológico | | | | | |

| El área se encuentra medianamente conservada, pero la humedad generada por la siembra de pastizales para el ganado, así como la presencia del mismo, afecta negativamente el sitio, contribuyendo a su deterioro. Otro factor preocupante es el desconocimiento por parte de la población, lo cual se evidenció en las construcciones actuales, donde se han utilizado piedras del sitio arqueológico para levantar muros, provocando la destrucción de las estructuras originales del sector. | | | | | |

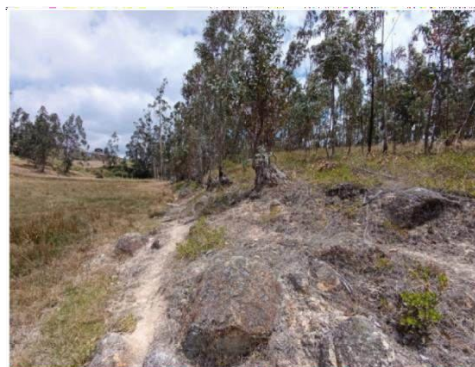
**Descripción de la fotografía:**  
Muro exterior del sitio Loma de las piedras

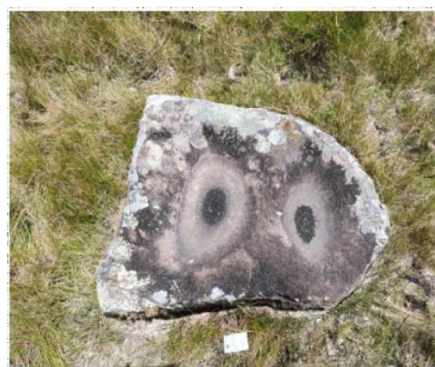
**Descripción de la fotografía:**  
Metate que se encuentra dentro del sitio

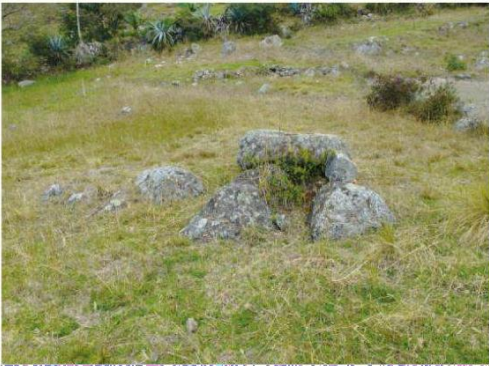
| <b>Descripción de la fotografía:</b> Foto del lugar y su extensión. Se llama Pircaloma debido a la gran cantidad de piedras en el sector. | | | | | |

| El sitio se encuentra en fase de deterioro debido al avance de la frontera agrícola en la zona, lo que representa una problemática significativa. Además, se evidenció que en la cima del sitio, la mitad del terreno está preparada para un posible arado y siembra. Asimismo, la construcción de una vía de tercer orden está afectando directamente el lugar. | | | | | |

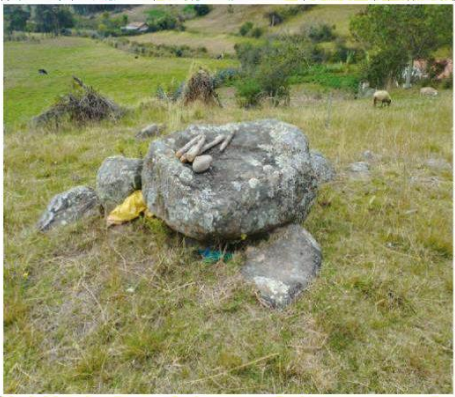
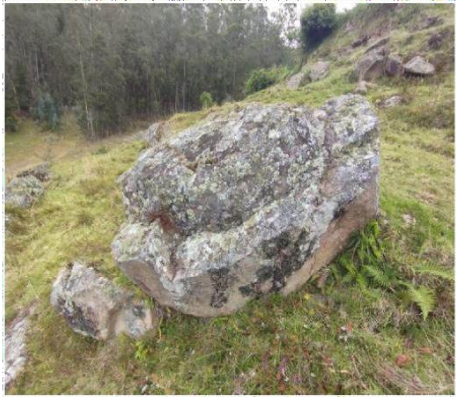
| | Descripción de la fotografía:<br>Metates encontrados en Pircaloma | Descripción de la fotografía:<br>Piedra tallada en forma de asiento |

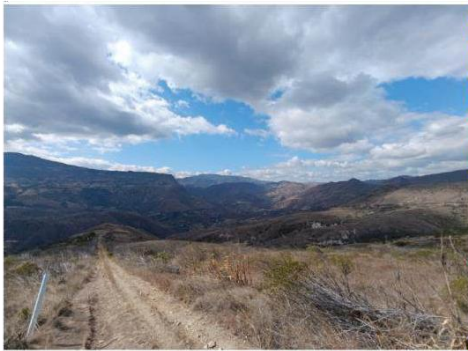
| Descripción de la fotografía: Sendero que conduce al sitio arqueológico pertenece a la hacienda Caprina. | | | | | |

| El sitio se encuentra deteriorado debido a la falta de conocimiento sobre el sector. Esto se evidenció, ya que el avance de la frontera agrícola representa su principal amenaza, dado que los cultivos están a 100 metros del sitio. Además, la vegetación del sector y su clima han acelerado su deterioro. | | | | | |

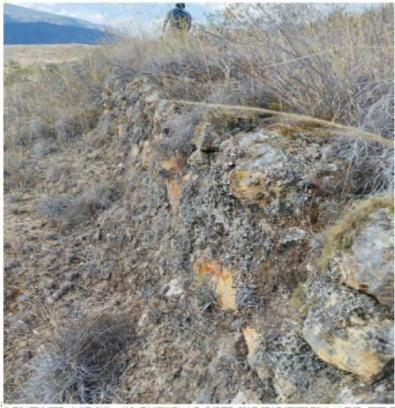
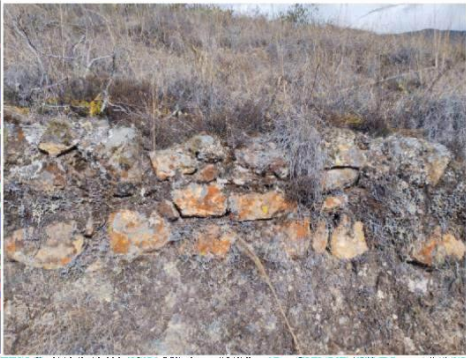
| 10. INFORMACIÓN GRÁFICA | |
|---|---|
| Descripción de la fotografía:<br>Foto lateral del muro QÑ | Descripción de la fotografía:<br>Se observa la técnica del muro desde la parte frontal |

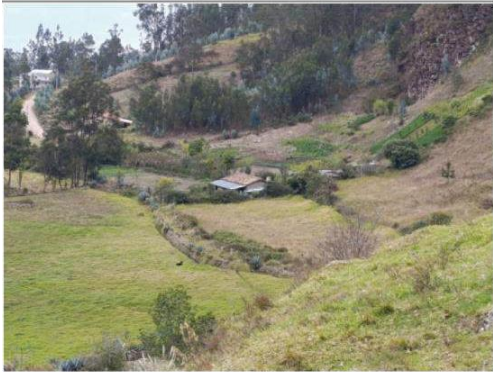
| Descripción de la fotografía: Vista de Qhapaq Ñan desde la parte superior de Cuzcudoma. | | | | | |

| Este tramo del Qhapaq Ñan se encuentra medianamente conservado, aunque los pobladores del sector desconocen que se trata del camino utilizado por los Incas y también desconocen las posibles edificaciones asociadas. Esto se evidenció por el hecho de que algunas casas actuales han utilizado las piedras del muro como parte de su fachada. Otra característica que contribuye al deterioro del sitio es la ganadería y la agricultura. | | | | | |

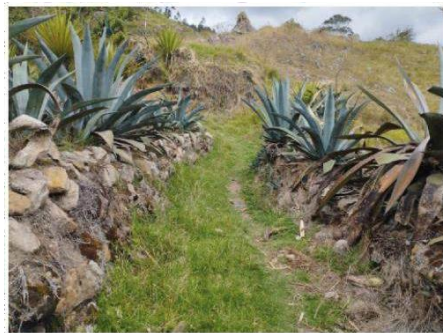
**Descripción de la fotografía:**  
Muros de Qhapaq Nan

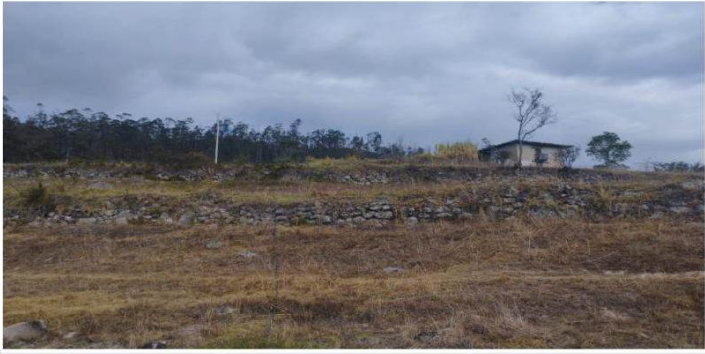
| En la imagen se pueden observar las estructuras que conforman | | | |
| Descripción de la fotografía: las terrazas de un posible asentamiento poblacional prehispánico. | | | |

| El deterioro del sitio es evidente; aunque lo poco que queda de las terrazas es visible, es muy claro que el lugar está en peligro de desaparecer. Esto se debe a que las personas del sector, por desconocimiento, han utilizado las piedras de los muros de las terrazas como parte de sus construcciones actuales, lo que agrava aún más la problemática. Otros factores que contribuyen al deterioro, como en la mayoría de los sitios, son el avance agrícola y ganadero. | | | | | |

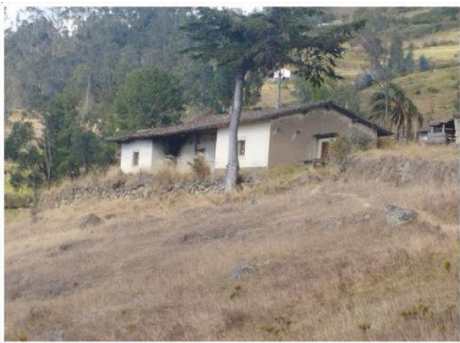
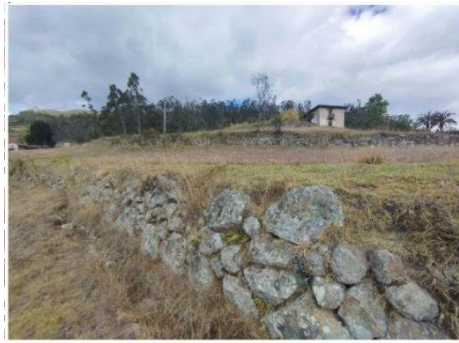
| | <b>Descripción de la fotografía:</b> Se puede observar que la casa usa el muro como parte de su construcción | <b>Descripción de la fotografía:</b> Se observa los muros laterales |

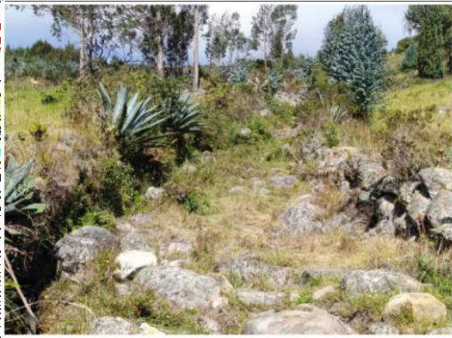
| Descripción de la fotografía: Se puede observar claramente los muros del camino y su calzada muy comunes de Qhapaq Ñan | | | | | |

| Actividades como la ganadería, la forestación y la agricultura están generando el deterioro del sitio. Si bien las autoridades tienen conocimiento del camino, la población desconoce su importancia, lo que permite que el lugar se destruya y no pueda ser conservado de manera consciente. | | | | | |

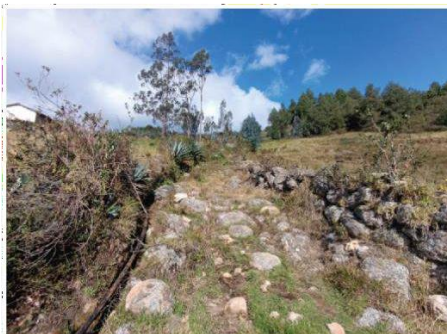
**Descripción de la fotografía:** Parte del camino del Inca

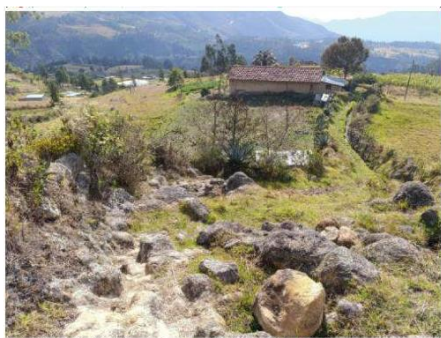
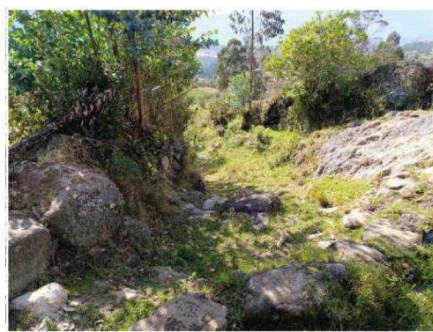
**Descripción de la fotografía:** Qhapaq Ñan tramo que finaliza en la población de Cuzcudoma

**Descripción de la fotografía:** Qhapaq Ñan de Oña con muros a sus costados sitio un poco deteriorado.

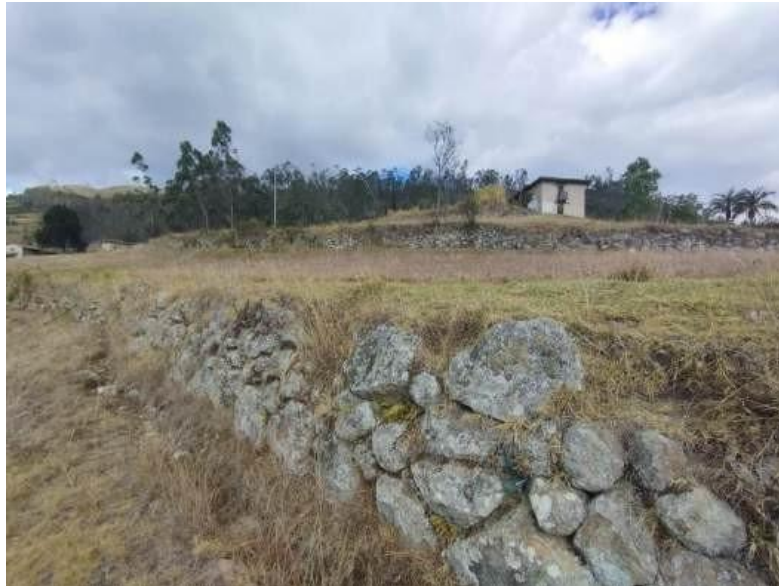
### Fotografía 1

*Muro perteneciente a una terraza*

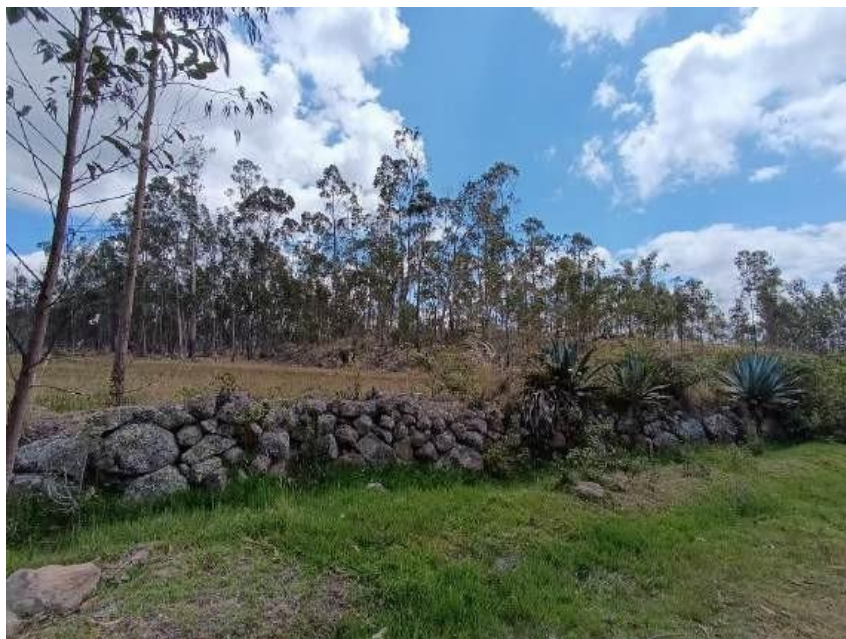
**Fotografía 13**

*Muros exteriores del sitio Loma de las Piedras, técnica de pircado Inca*

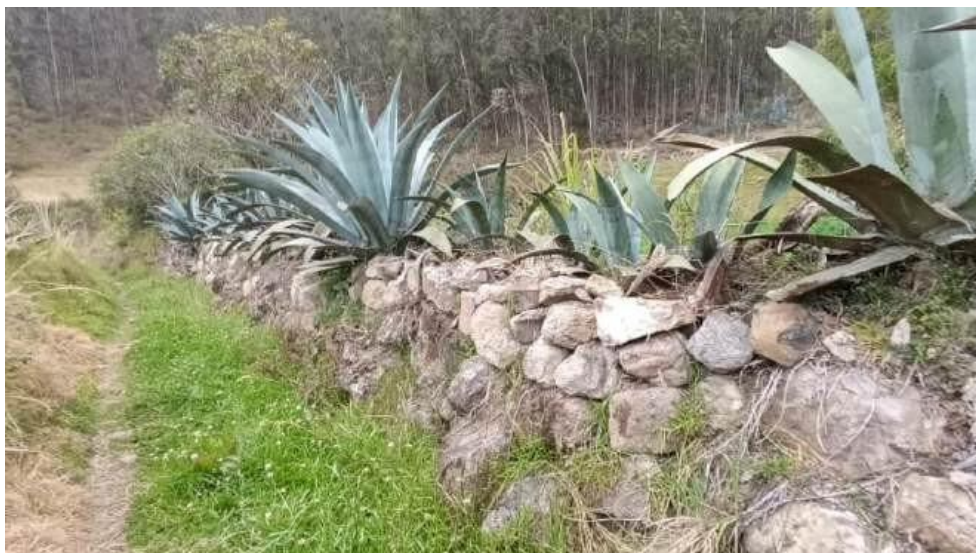
**Fotografía 19**

*Muro interior de Qhapaq Ñan con la técnica de pircado Inca*

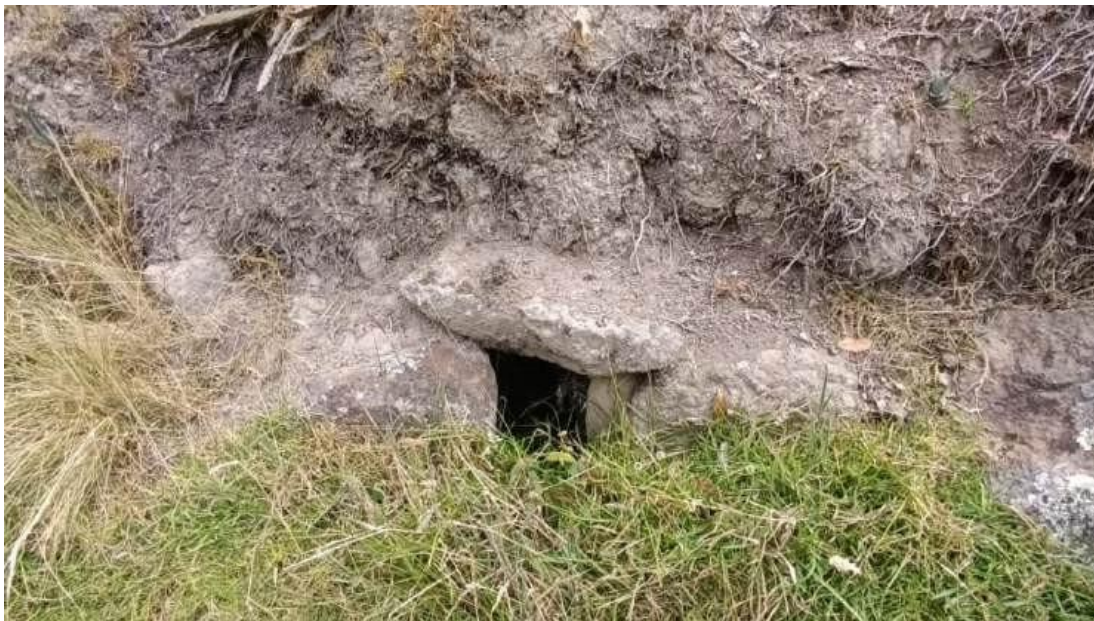
**Fotografía 20**

*Canal de drenaje exterior*
