## **CARRERA DE ESTUDIOS AMBIENTALES**

**“Recuperación de la cobertura vegetal en la Quebrada Chaquibamba del Cerro la Luz Parroquia Puéllaro- Cantón Quito-Provincia de Pichincha por medio de un sistema de riego de microaspersión.”**

Proyecto Integrador de grado previo a la obtención del título de Tecnólogo en Estudios Ambientales.

D.M.Quito, Mayo 2018

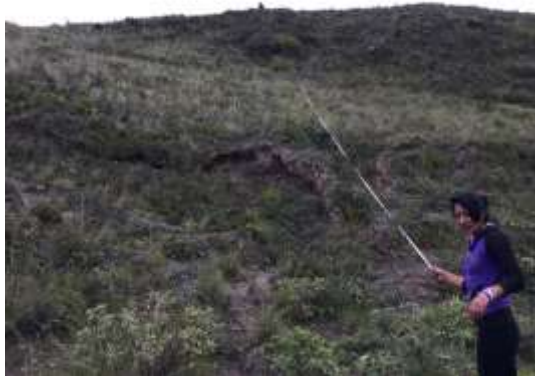
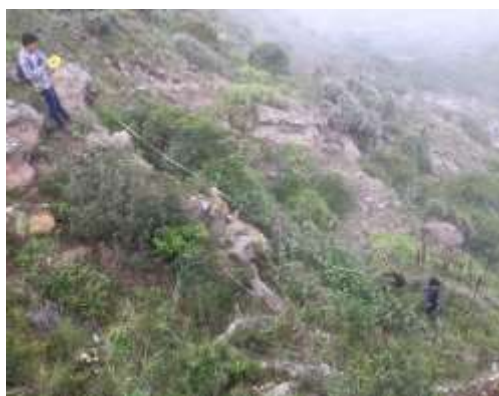
**Trazo del perfil de la Quebrada Chaquibamba**

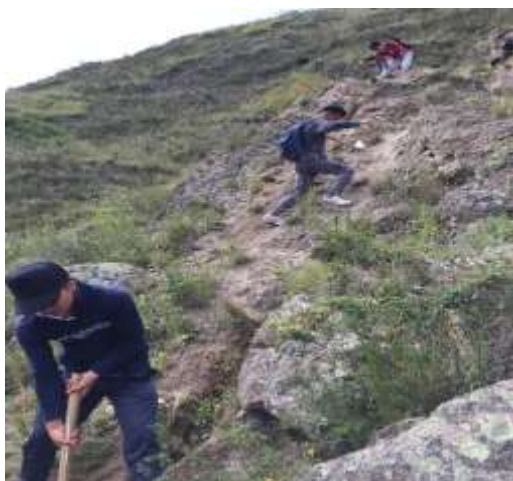
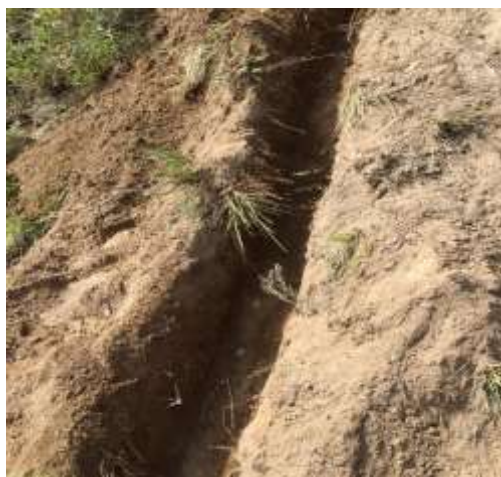
**Excavación para instalar la línea principal de riego.**

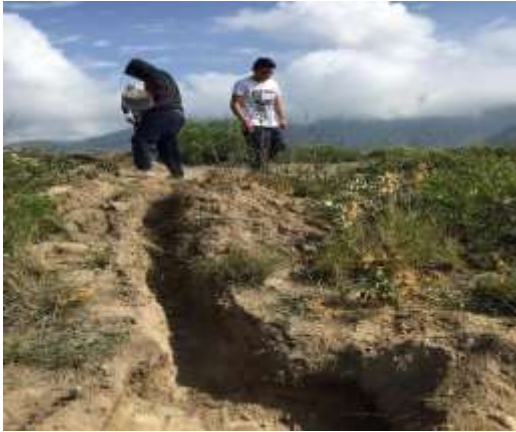
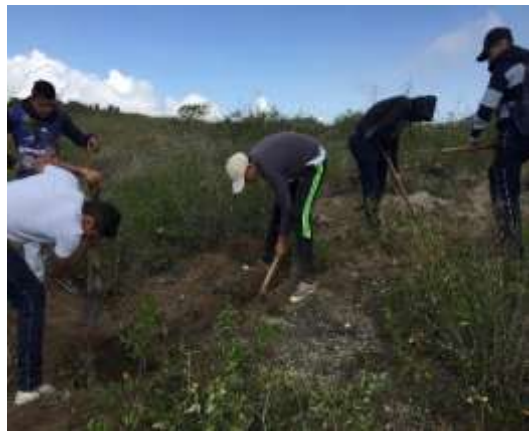
**Excavación para instalar el filtro de agua.**

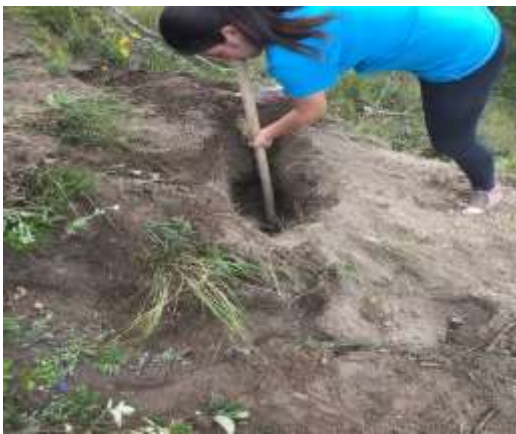
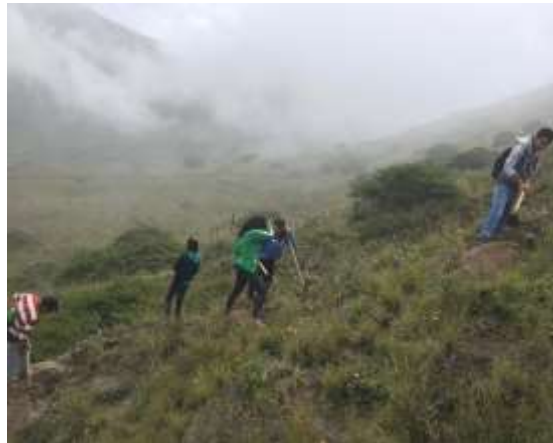
### **Realización de hoyos para instalar los anclajes**

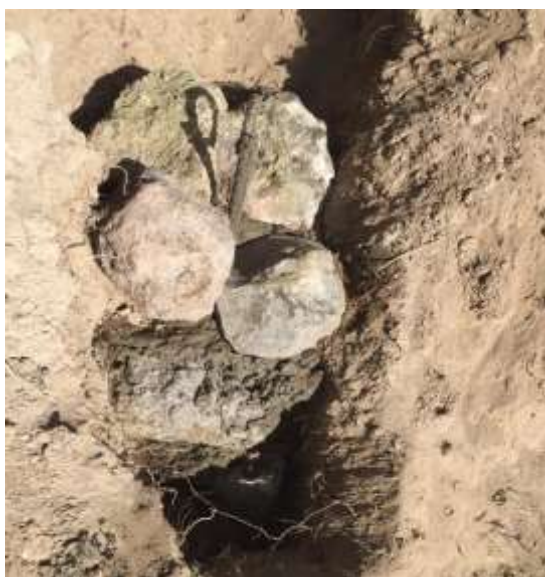
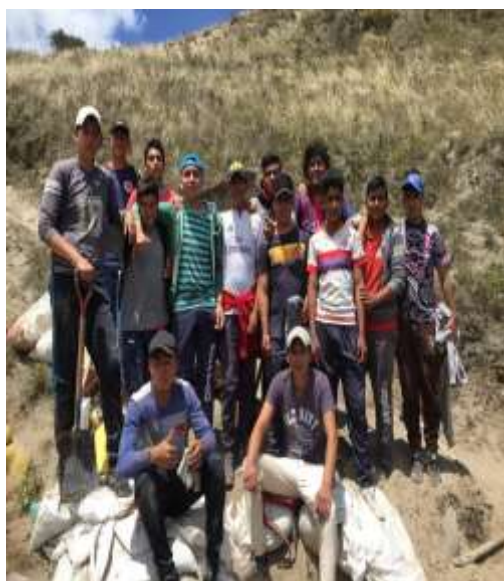
### **Fundición de anclajes con hormigón a los extremos de la Quebrada.**

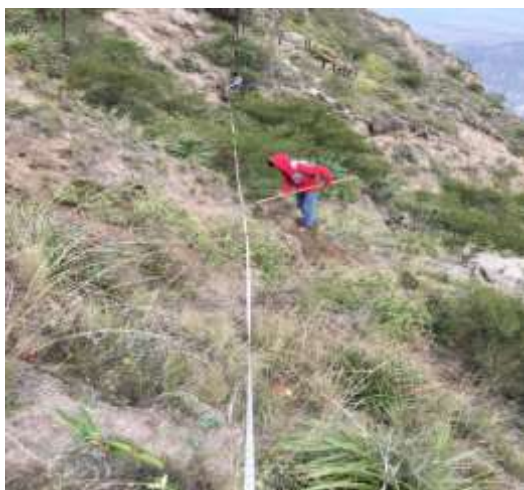
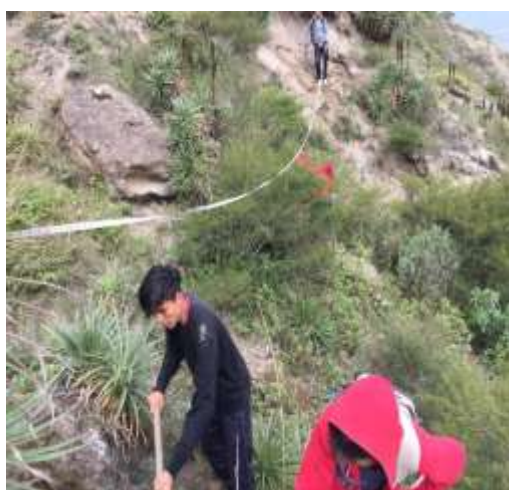
### **Diseño y señalización de hoyos (Técnica de siembra tresbolillos)**
